MEGTISZTÍTOTTÁK, MEGERŐSÍTETTÉK, MEGMENTETTÉK

Az esztergomi bazilika pincerendszerének helyreállítása

Építész: Németh Tamás

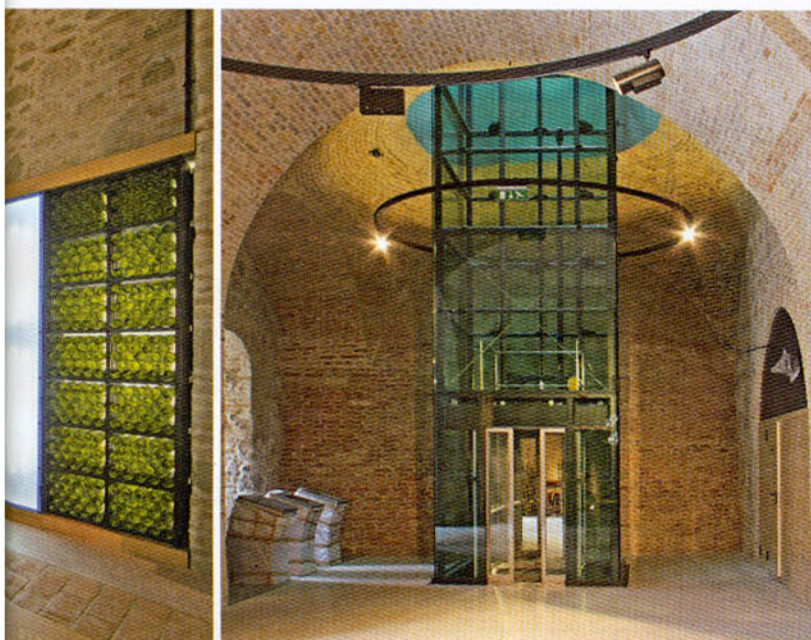
A panorámalift a téglaboltozaton „átdőfött” vasbeton gyűrűn át vezet a felszínre

Meghatározó elem itt a fent említett, acél-üveg szerkezetű panorámalift is, mely a téglaboltozaton „átdöfött” vasbeton gyűrűn át vezet a felszínre. A kivitelezés során először eltávolították a mintegy hat méteres talajtakarást a boltozatról, majd – még a 3,25 m belső átmérőjű mo-

nolit vasbeton gyűrű elkészítése előtt – állvánnyal támasztották alá, és a szükséges helyen áttörték a boltozatot.

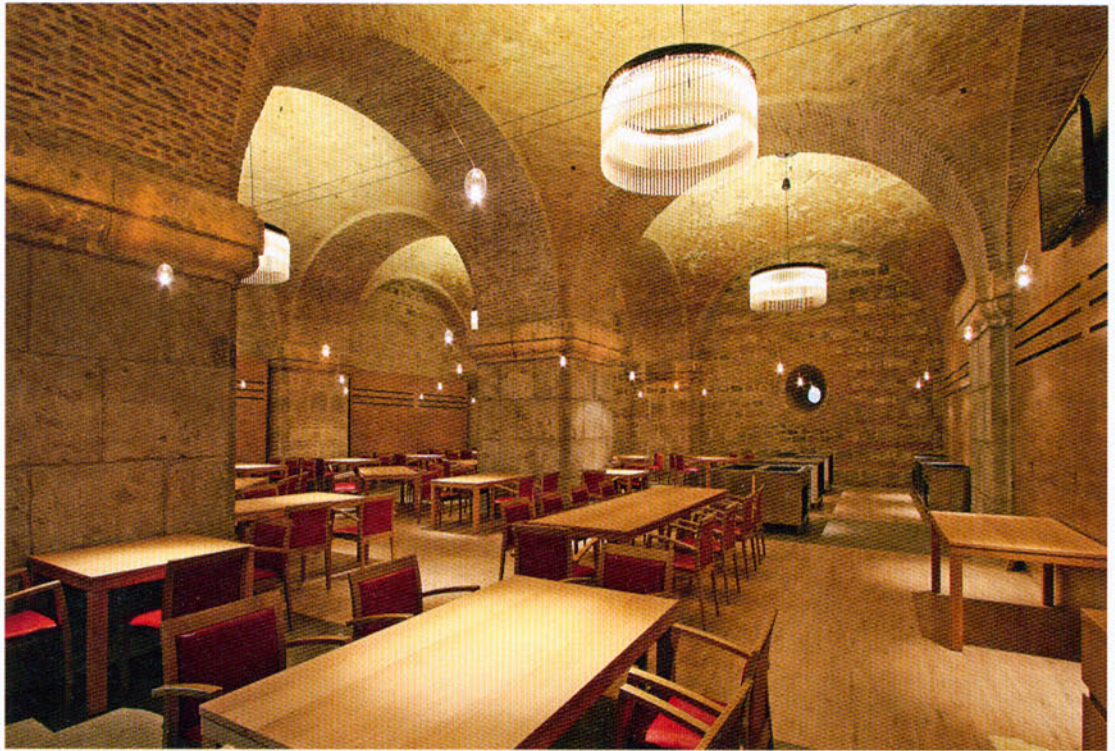
A Primás Pince étterem tere
a fölötte készült új szigetelésnek
köszönhetően vált használhatóvá

Az étterem beázását szintén meg kellett szüntetni. Itt az eredeti feltöltéskor készült ugyan egy agyagos szigetelőréteg, amelyet azonban az idők során (jellemzően közműépítéskor) többször is megbolygattak, és ez most az étterem szellőzőrendszerének kialakításakor újra óhatatlanul bekövetkezett. Ezért itt új, 2 mm vastag HDPE-lemezből készült szigetelést készítettek. Az étte-

rem fölött 1,0–1,4 m mélységben eltávolították a felszíni talajt. E talajtükörre 5 cm-es kavicsréteg került, erre tetek egy geotextília védőréteget, majd a HDPE-lemezt, fölé pedig „tojástartó-rendszerű” szivárgóréteget helyeztek el. Utána újabb geotextília réteg következett. A talaj visszatöltése után megkezdődhetett a felszín parkosítása. Holman Attila felhívta a figyelmünket: a korábbi vi-

szonyokra jellemző, hogy az étterem mennyezetén mind a mai napig folyamatos salétromkiválás tapasztalható, ami rendszeres takarítást igényel. A vizsgálatok egyértelműen kimutatták, hogy ez nem a mostani szigetelési munkák hibáinak tulajdonítható; egyszerűen a több évtizedes ázás következtében felgyűlt nedvesség még nem tudott eltávozni a szerkezetből.

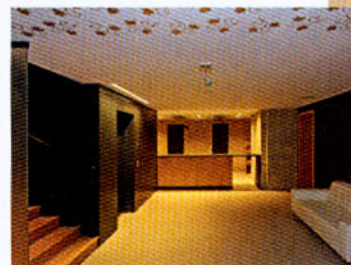
A modern elemek (a képen a lépcsőház, liftelőtér és ruhatár) igényes megoldása méltó a történelmi környezethez
